下水道施設コンクリート構造物の劣化調査と改修対策

オリジナル設計株式会社 ○鈴木 克利
福嶋 章
山崎 一義

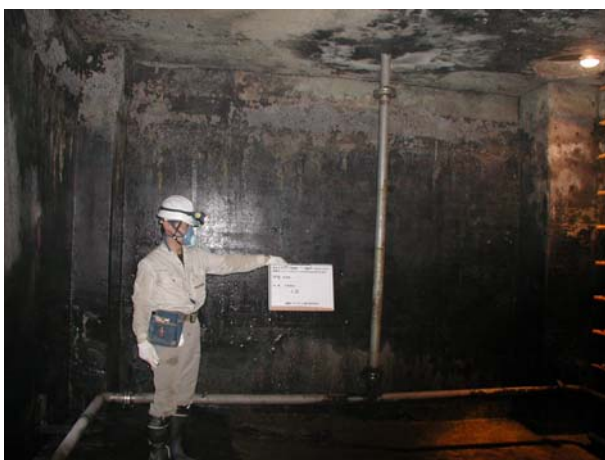
写真 - 1 液相部劣化状況

目視調査の結果、液相部は、ひび割れや劣化などは見受けられなかった(写真 - 1)。気相部は、表面の防食塗装が剥離し、コンクリート面が脆弱化し剥離していた(写真 - 2)。気相部は、硫化ガスの放散が生じやすく、密閉されていた構造であるため、硫化ガスによる腐食が進行したものと判断された。

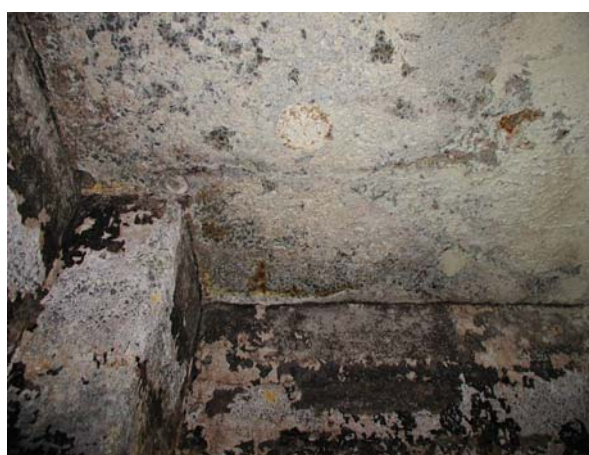
写真 - 2 気相部劣化状況

劣化補修は、劣化したコンクリート表面を超高压水処理を施し、断面修復を行うこととした。

断面修復は、除去後のコンクリートと断面修復材の一体性が需要である。したがって、断面修復材として、自己浸透性があり、経年と共に強度を発生する無機質セメント結晶増殖材を用いることとした。

また、断面修復後は、防食被覆を施し、防食対策とした。

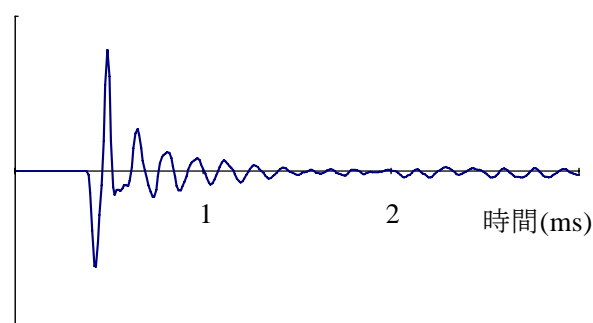
図 - 1 液相部の測定波形

非破壊調査の結果、コンクリート内部を伝搬する弾性波速度とコンクリート厚さの関係から、壁厚が約 300mm であることが判明し、設計寸法 300mm と一致した。また、液相部の弾性波速度は約 3800m/s であり、弾性波速度とコンクリート強度の相関関係から¹⁾、約 27N/mm²であると推定された。コンクリートの内部状況は、多重反射の厚さ情報が安定していることから、健全であると判断される。

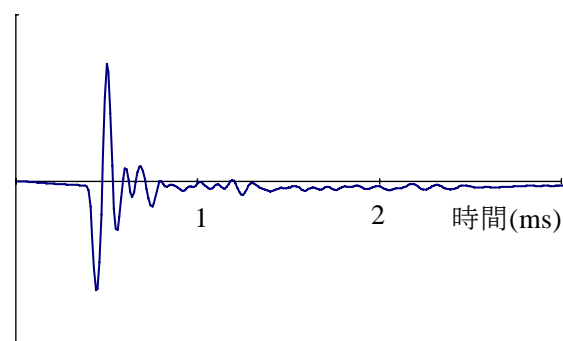
図 - 3 気相部側壁の測定波形

気相部側壁の測定波形を図 - 3、解析結果を図 - 4 に示す。気相部側壁は、解析結果から、厚さ約 300mm であり、設計寸法 300mm と一致した。また、弾性波速度は約 3800m/s であると判断されたことから、コンクリート強度は約 27N/mm²であると推定された。図 - 4 からコンクリートの内部状況は、多重反射の厚さ情報が不安定であることから、内部に空隙などが生じていることが推測される。

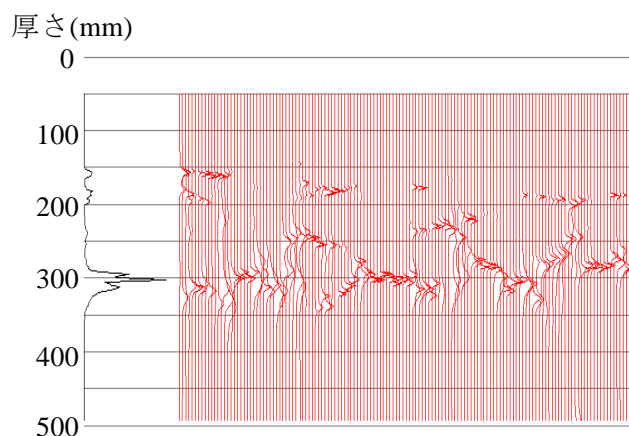
図 - 4 気相部側壁の解析結果

以上の調査結果より、液相部の躯体コンクリートの強度は、約 27N/mm²、コンクリート内部は健全性であると判断された。気相部は、目視調査のより、コンクリートの表面劣化が見られた。また、非破壊調査結果から、躯体コンクリート強度は、約 27N/mm²であるものの、コンクリート表面から内部に剥離面が発生しているものと判断された。したがって、気相部について、補修対策を施すこととした。

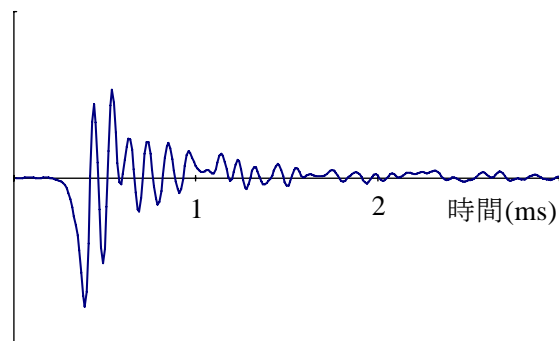
図 - 5 気相部頂版の測定波形

頂版の測定波形を図 - 5、解析結果を図 - 6 に示す。頂版は、解析結果から、厚さ約 195mm であり、設計寸法 210mm から見ると表面劣化に伴う表面剥離があるものと判断された。また、弾性波速度は約 3800m/s であり、コンクリート強度は約 27N/mm²であると推定された。コンクリートの内部状況は、複数の反射面が観測されることから内部まで進行しているものと判断された。
