高圧ガス供給施設用コンクリート構造物の維持管理について

◎リック㈱ 技術研究所 岩野聡史 東京ガス㈱ 導管部幹線グループ 初田義人
リック㈱ 技術研究所 吉田賢太郎

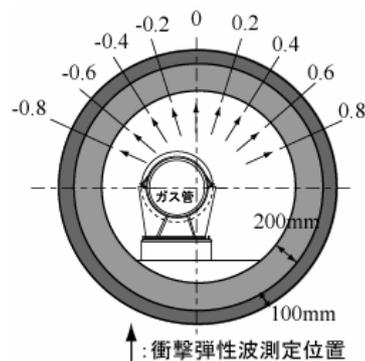
図3 シールドトンネル断面状況および測定位置

建設後約 30 年が経過したシールドトンネルで実施された事例を示す。このシールドトンネルは図3に示すとおり、鋼製セグメント(スキンプレート部:3.2mm、リブ部:100mm)に厚さ 300mm (リブ部では厚さ 200mm) のコンクリートを覆工した構造物である。以前に実施した目視検査により、覆工コンクリートの天端付近では軸方向のひび割れが確認された。さらに1年後の目視検

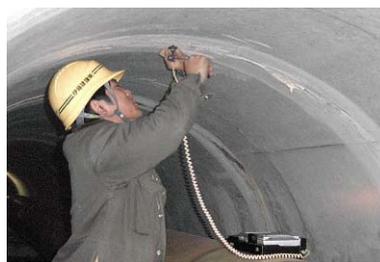
写真1 シールドトンネルでの空洞探査状況

査では、ひび割れの幅および長さに進展が確認された(図4上)。これから、ひび割れ発生、進展の原因を把握するため、衝撃弾性波法により、コンクリート内部の空洞状況が調査された(写真1)。

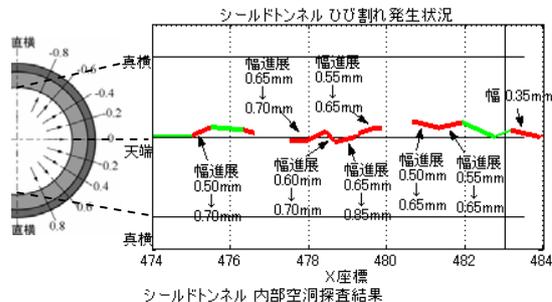
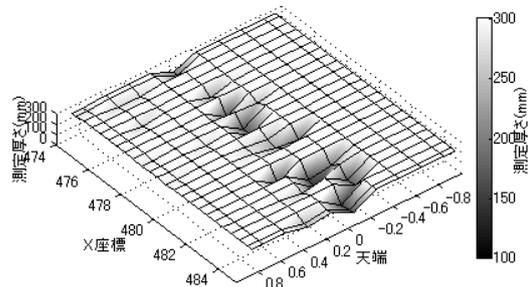
図4 シールドトンネルでの調査結果例

その結果、衝撃弾性波法により測定された弾性波の反射深さは、ひび割れが発生、進展している天端付近では150mm~250mm程度となり(図4下)、天端付近では打設時に覆工コンクリートが鋼製セグメントまで十分に充填されずに、50mm~150mm程度の空洞が存在しているものと判断された。また、この空洞がひび割れの発生、進展の要因になっている可能性が考えられた。

これから、衝撃弾性波法により空洞が存在すると判断された位置に対して、ひび割れの進展を抑制するため、空洞を充填する補修工事が実施された。空洞の充填補修状況を写真2に示す。充填方法は複数位置でコンクリート表面から内部空洞の深さまでハンマードリルにより削孔し、これらを充填口及び点検口として充填材を注入する方法である。

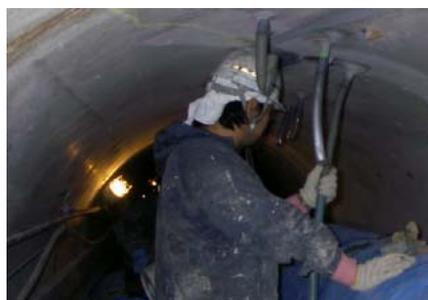
写真2 内部空洞充填補修状況

ハンマードリルにより削孔し、空洞が実際に存在する位置を確認した結果は、衝撃弾性波法により空洞が存在すると判断された位置と一致することが検証された。

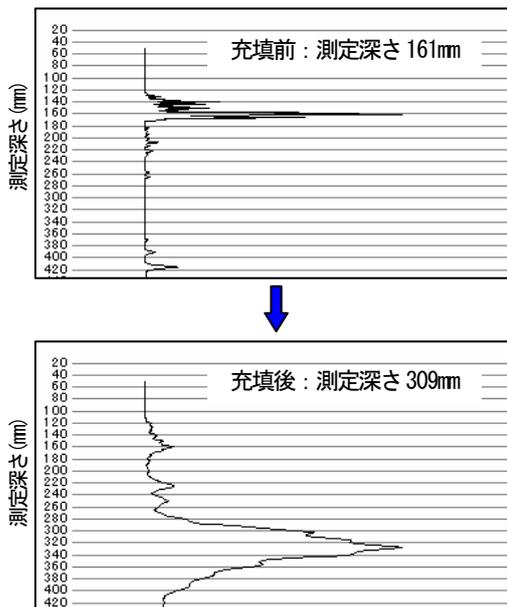
図5 衝撃弾性波法による充填結果の確認

また、充填完了後に、衝撃弾性波法により再度弾性波の反射深さを測定した。その結果を図5に示すが、充填前の調査結果では測定深さは161mmとなり、空洞が存在していたのに対し、充填後の測定深さは309mmとなり、空洞が補修により確実に充填されていることが確認できた。
