PC 橋梁桁の健全性 1 次診断方法としての弾性波速度測定

(株) 大進コンサルタント 正会員 ○炭谷 浩一
リック (株) 正会員 岩野 聡史
(一社) iTECS 技術協会 正会員 山下健太郎

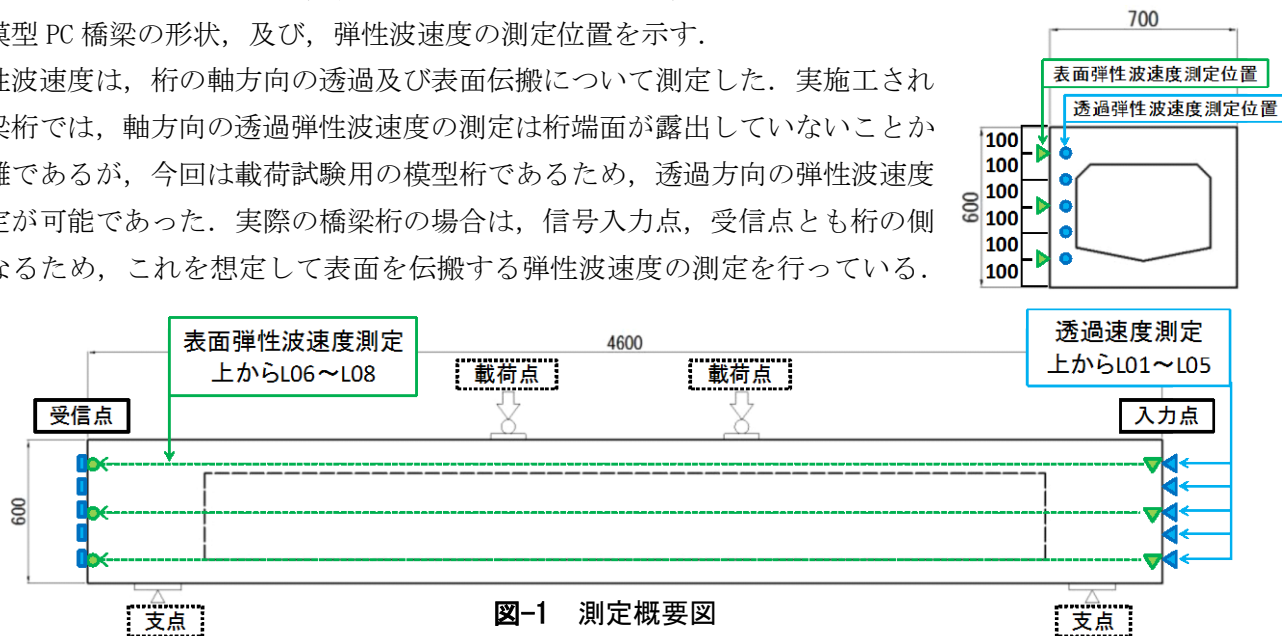
図-1 測定概要図

実験では、長さ 4600mm、高さ 600mm、幅 700mm の中空断面を持つ PC 模型橋梁を用い、上部から荷重を段階的に作用させ、载荷段階ごとに、桁軸方向の弾性波速度の分布を測定した。载荷荷重は、最大 950 kN 程度まで 50kN ステップで载荷し、都度測定を行った。载荷は、2 点支持 2 点曲げ载荷試験である。図-1 に使用した模型 PC 橋梁の形状、及び、弾性波速度の測定位置を示す。

弾性波速度は、桁の軸方向の透過及び表面伝搬について測定した。実施工された橋梁桁では、軸方向の透過弾性波速度の測定は桁端面が露出していないことから困難であるが、今回は载荷試験用の模型桁であるため、透過方向の弾性波速度の測定が可能であった。実際の橋梁桁の場合は、信号入力点、受信点とも桁の側面となるため、これを想定して表面を伝搬する弾性波速度の測定を行っている。

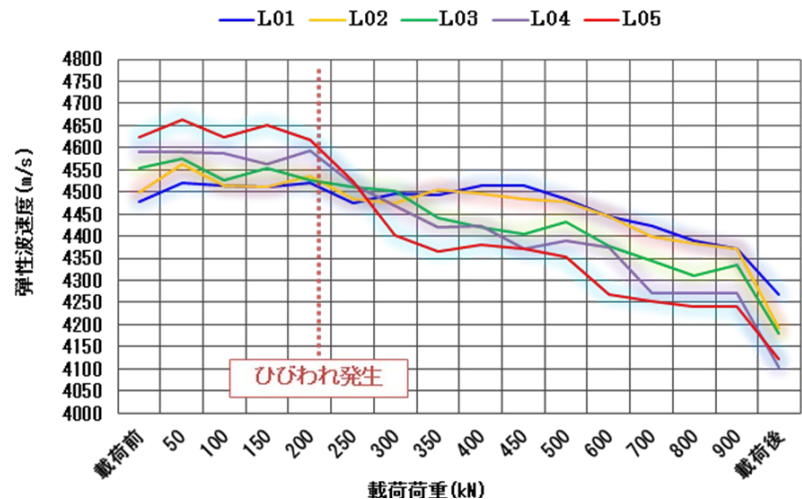
図-2 (a) 透過弾性波速度測定結果

図-2 に実験結果を示す。図-2(a)は、透過弾性波速度、(b)は、表面伝搬弾性波速度である。図の横軸は、載荷荷重を示している。図から明らかなように、載荷前の初期状態では、桁下部の断面での弾性波速度が、桁上部側よりも速く、初期状態では、桁が健全であったことが示される。弾性波速度は、透過、表面伝搬のいずれも、桁下部の方が速いが、透過弾性波速度の方が明瞭にその傾向を示している。これは、表面を伝搬する縦弾性波と比較して、断面を透過する縦弾性波の方が測定し易く、また誤差も小さいことに起因しているものと思われる。

図に示されるとおり、載荷段階が進行するに従って弾性波速度は低下する傾向を示し、また、桁下部にひび割れが生じ始めた 250kN 載荷時付近を境にして桁上下断面での弾性波速度分布が逆転する傾向を示す。すなわち、ひび割れ発生について、透過弾性波速度及び表面伝搬弾性波速度とも低下することがわかる。

実験結果から、弾性波速度を経時的にモニタリングすることによって、橋梁桁の健全性評価が可能であることがわかった。健全な状態での弾性波速度が既知であれば、弾性波速度の低下率によって健全度の低下度合いが定量化出来る可能性が伺える。初期弾性波速度がわかっていない場合、弾性波速度の桁上下方向の分布を調査し、桁下端に向かって弾性波速度が速くなる傾向を示せば、桁は健全であると評価できよう。これは、橋梁の場合、桁上面側に荷重が作用し、健全性が損なわれた場合、桁下端にひび割れなどの損傷が進行し、結果的に弾性波速度が低下すると考えられるからである。また、表面を伝搬する弾性波の場合、桁の比較的長い区間について一挙に調査することができ、橋梁桁の健全性の1次スクリーニング方法としても有用と考えられる。
