# 機械インピーダンスによるコンクリート水路構造物の強度推定

## ESTIMATION OF STRENGTH OF WATERWAY CONCRETE BY MEANS OF THE MECHANICAL IMPEDANCE MEASUREMENT

日東建設株式会社 久保 元 金田 重夫 久保 元樹  
アプライドリサーチ株式会社 境 友昭  
北見工業大学 岡田 包儀

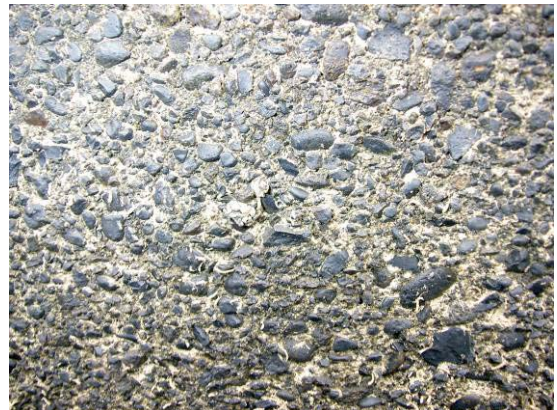
写真-1 水路構造物の表面劣化

た水路は、建設後約 40 年を経過し、表面部は写真-1 に示すように劣化が進行している。コンクリート表面では、表層付近の粗骨材を被覆していたモルタル分が損失しており、細・粗骨材が露出した状態となっている。劣化の要因としては、土粒子を含む流水によるすり減り作用が主要因と推定される。このような状況では、表面を研磨する以外にリバウンドハンマ法を適用することが出来ないと考えられる。そこで、表面劣化深さを確認するため、表面を研磨しながらリバウンドハンマによる反発度測定を行った。図-1 に研磨深さと反発
