# 衝撃弾性波法を用いた中空床版を有する橋梁の健全性の調査

Survey of voided-slab bridge by impact elastic wave method

オリジナル設計株式会社

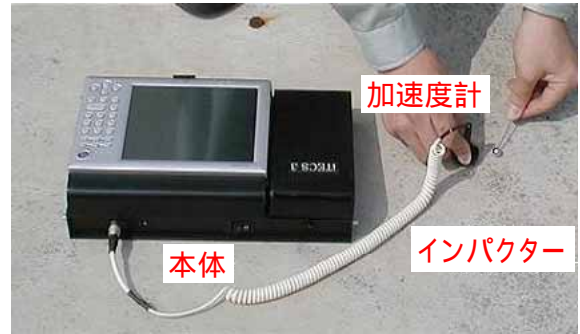
写真1 測定装置

計測に用いた衝撃弾性波法(iTECS:写真1)は、測点に加速度計を手で押しつけ近傍(約10cm)をインパクト(直径30mm)で軽打して多重反射波をとらえて解析する。周波数解析の方法として、自己相関関数と最大エントロピー法およびスペクトログラムを用いる。

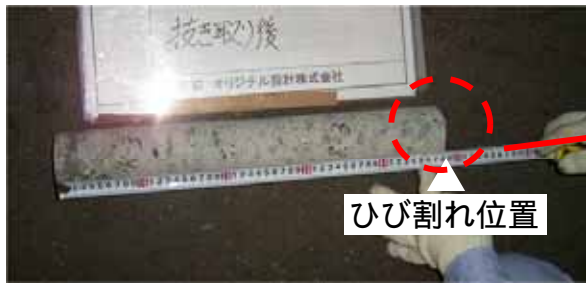
写真3 コア C2 の状況

写真3にC2で採取したコアの状況を示す。採取したコアの全長は、約480mmであった。この位置のコア長さは500mm（ボーリング長は余裕を見て数cm長い）であるが、採取したコア長は計画より短かった。コア先端の破断面を観測したところ、汚れ、ゴミなどが付着していたため、コア採取以前から欠陥があったことは明らかである。したがって、採取したコアの先端部には採取前にひび割れが生じており、結果として計画長より短くなったものと推定される。採取位置C2において床版下面から弾性波を測定したスペクトログラムを図6に示す。測定結果から、床版下面から上方450mm付近に反射面が確認され、コアとほぼ一致した結果が得られた。
