衝撃弾性波法による RC 造マンションでの非破壊調査結果

Nondestructive Investigation by Impact Elastic Wave Method to RC-Condominium Building

2. 調査概要

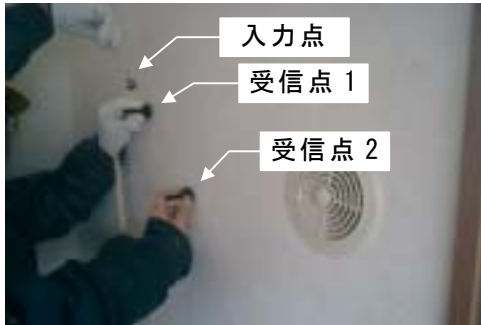
図 1 弾性波速度測定状況

弾性波速度の測定状況を図 1 に示す。コンクリート表面に鋼球で打撃を与えると、図 2 の模式図に示すとおり、内部を球面状に伝搬する弾性波が発生する。鋼球打撃による弾性波の入力点、加速度センサーを設置する受信点 1,2 を一直線上に設定し、コンクリート表面を伝搬する縦弾性波の到達時間差 T_p を計測し(図 3)、受信点 1,2 の距離差 L から弾性波速度 V_p を測定する。

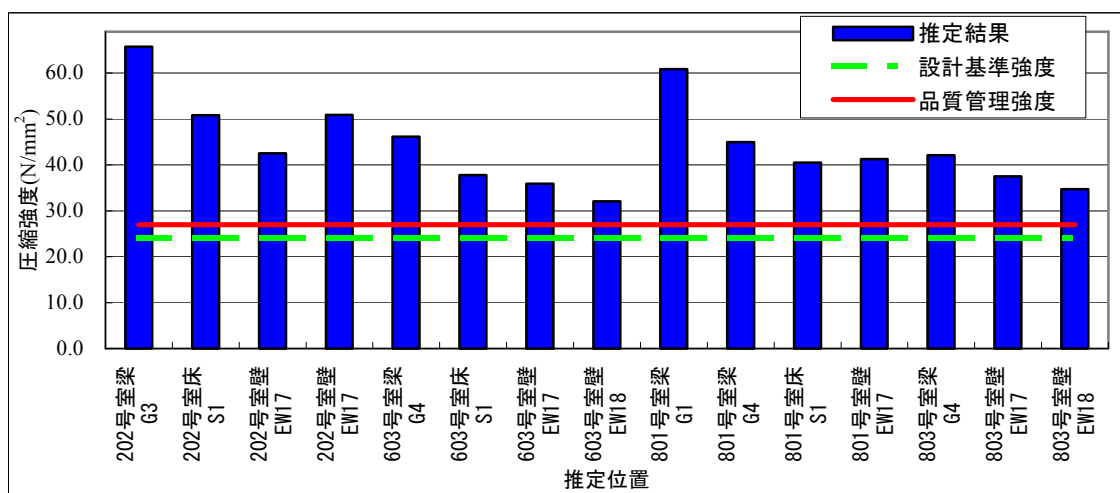
図5 衝撃弾性波法による圧縮強度推定結果

各部位で弾性波速度を測定し、圧縮強度を推定した結果を図5、表1に示す。推定強度
 は $32.1\text{N/mm}^2 \sim 65.7\text{N/mm}^2$ となり、全部位ともコンクリート設計標準仕様の設計基準強度
 24N/mm^2 、品質管理強度 27N/mm^2 を満足することが確認された。

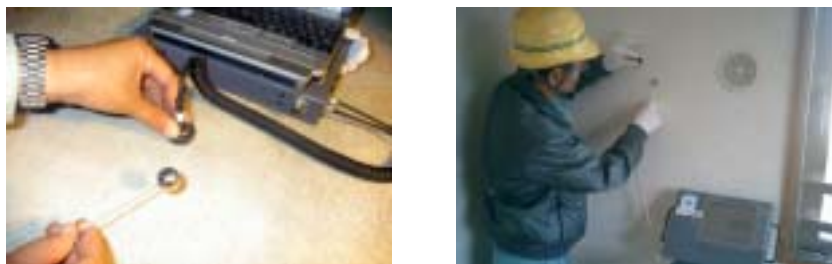
図6 測定状況例（左：近影）

測定状況を図6に示す。コンクリート表面に加速度センサーを設置して、その近傍を鋼球で打撃し、iTECS-4により発生する振動を測定する。コンクリート表面を鋼球で打撃し

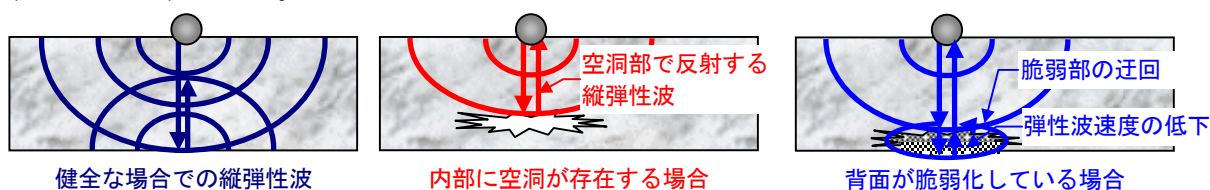
図 9 各コンクリート状況で多重反射する弾性波の模式図

各コンクリート状況での弾性波の多重反射の模式図を図 9 に示す。（1）により測定した弾性波の反射深さ D は、コンクリートが健全であれば、弾性波はコンクリートの背面で多重反射することから実際の厚さと一致する。これに対し、コンクリート内部に空洞が存在している場合には、弾性波は空洞部との境界面で反射することから反射深さ D は実際の厚さよりも薄くなる。また、空洞には至らないまでも、ジャンカ等によりセメント硬化体が脆弱化している場合には、脆弱部を迂回して弾性波の伝搬経路が長くなることや脆弱部での弾性波速度は低下することから、弾性波の往復時間が長くなり、反射深さ D は実際の厚さよりも厚くなる。

以上から、（1）により測定した弾性波の反射深さ D と設計厚さとを比較することにより、コンクリート内部にジャンカや空洞等が存在しているかを判断することが可能となる。

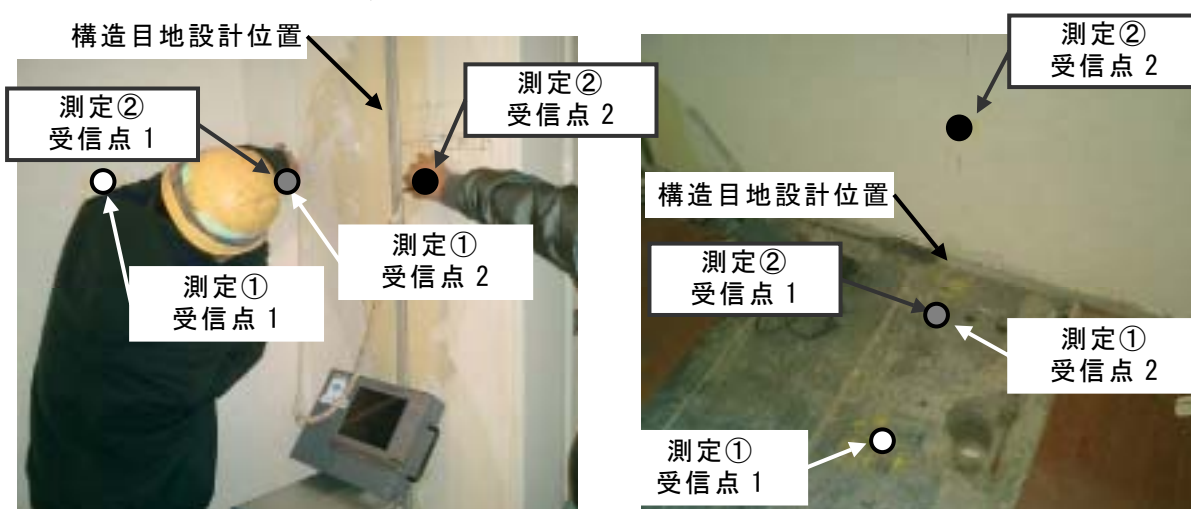
図11 構造目地有無調査の測定状況（左図：壁間垂直，右図：床・壁間水平）

これから、設計上構造目地が存在する部材において、弾性波速度の測定を測定①：受信点1,2間に構造目地を挟まない場合、測定②：受信点1,2間に構造目地を挟んだ場合、以上の2通りで実施し（図11）、測定結果を比較することにより構造目地の有無を判断した。
